BETON – SUROWOŚĆ, SZCZEROŚĆ, PIĘKNO

Renowacja powierzchni betonowych elewacji*
i wnętrz Hali Stulecia we Wrocławiu

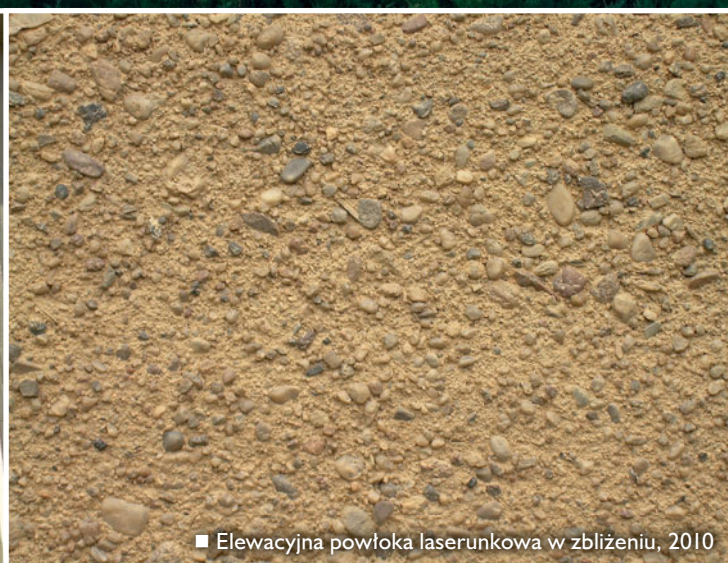
■ Elewacyjna powłoka laserunkowa w zbliżeniu, 2010

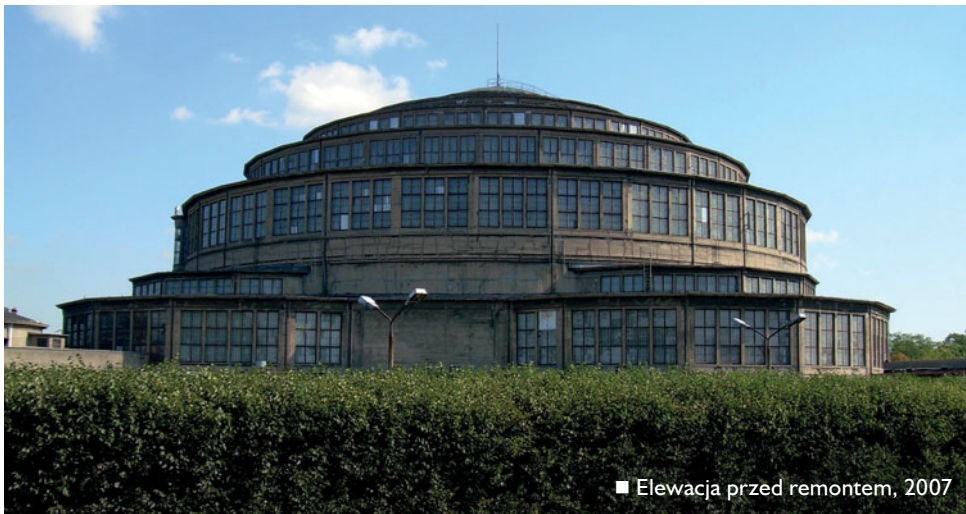
■ Elewacja przed remontem, 2007

Prawie 100-letnia eksploatacja w zanieczyszczonym środowisku Wrocławia oraz brak bieżącej i profesjonalnej konserwacji doprowadziły elewację Hali Stulecia do złego stanu.

Badania, wykonane już w 1995 r., wskazywały na potrzebę wykonania napraw elementów żelbetonowych elewacji ⁽⁷⁾. Brak tych napraw powodował dalszą, często szybszą destrukcję betonu. Na fotografii powyżej przedstawiono wygląd elewacji w październiku 2007 r. Wykonana w tymże roku ekspertyza wykazała wiele wad i uszkodzeń ⁽⁴⁾. Trzeba jednak przyznać, że jak na 100-letnią budowlę powierzchnia betonu zachowała się w niezłym stanie. Powodem była stosunkowo wysoka, jak na ówczesne czasy, jakość wykonania betonu, a także zastosowany wówczas sposób zabezpieczenia betonowej powierzchni preparatem szkła wodnego ⁽⁶⁾. Dlatego, mimo licznych uszkodzeń, nie stwierdzono globalnego zagrożenia bezpieczeństwa elementów konstrukcyjnych elewacji. Wskazano jednak na zagrożenie dalszą, dość szybko obecnie postępującą, degradacją i na konieczność pilnego przeprowadzenia gruntownego remontu wszystkich elementów konstrukcyjnych elewacji.

Renowację powierzchni betonowej poprzedziło oczyszczenie sposobem niewytwarzającym uszkodzeń ⁽⁶⁾. Naprawy wykonano typowymi metodami, które obejmowały m.in. zabezpieczenie odsłoniętego zbrojenia i uzupełnienie ubytków. Wykonawca musiał

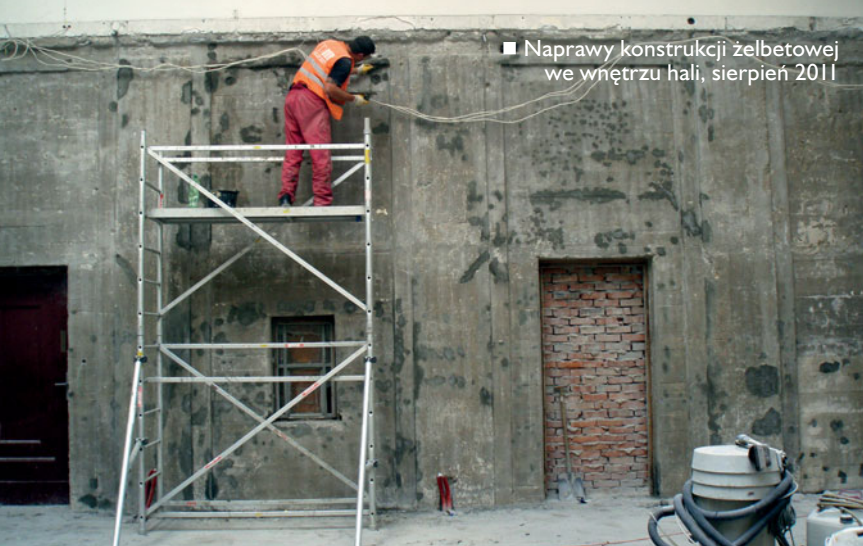
■ Naprawy konstrukcji żelbetowej we wnętrzu hali, sierpień 2011

Odsłonięty strop kasetonowy holu zachodniego nie stwarzał większych problemów przy ekspozycji. Zachowany był w bardzo dobrym stanie i wymagał jedynie delikatnego oczyszczenia oraz nielicznych uzupełnień ubytków. Zdecydowanie gorszy stan prezentowały ściany dwóch pozostałych holów – w szczególności holu północnego. Wymagały one mechanicznego usunięcia resztek zaprawy „wypełniającej” i uzupełnienia wielu ubytków. Do napraw betonu, podobnie jak przy renowacji elewacji, wykorzystano typowy system zapraw naprawczych polimerowo--cementowych (typu PCC) – górna fot. po lewej. Obróbkę końcową tychże zapraw przeprowadzano z zachowaniem rysunku deskowań, dodatkowo starając się dostosować uzyskiwaną fakturę zaprawy wypełniającej do faktury otaczającego betonu – np. poprzez odcisnięcie deski czy też poprzez odpowiednie filcowanie (gąbkowanie) zaprawy.

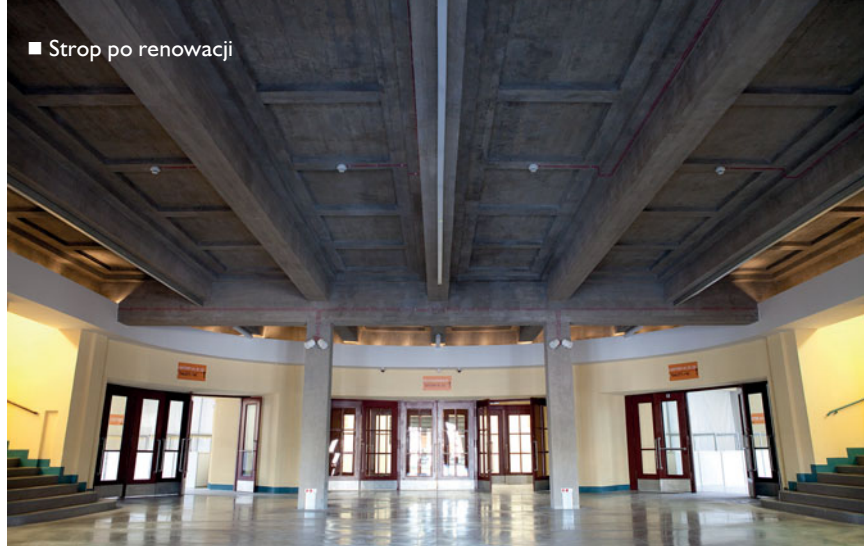
■ Strop po renowacji

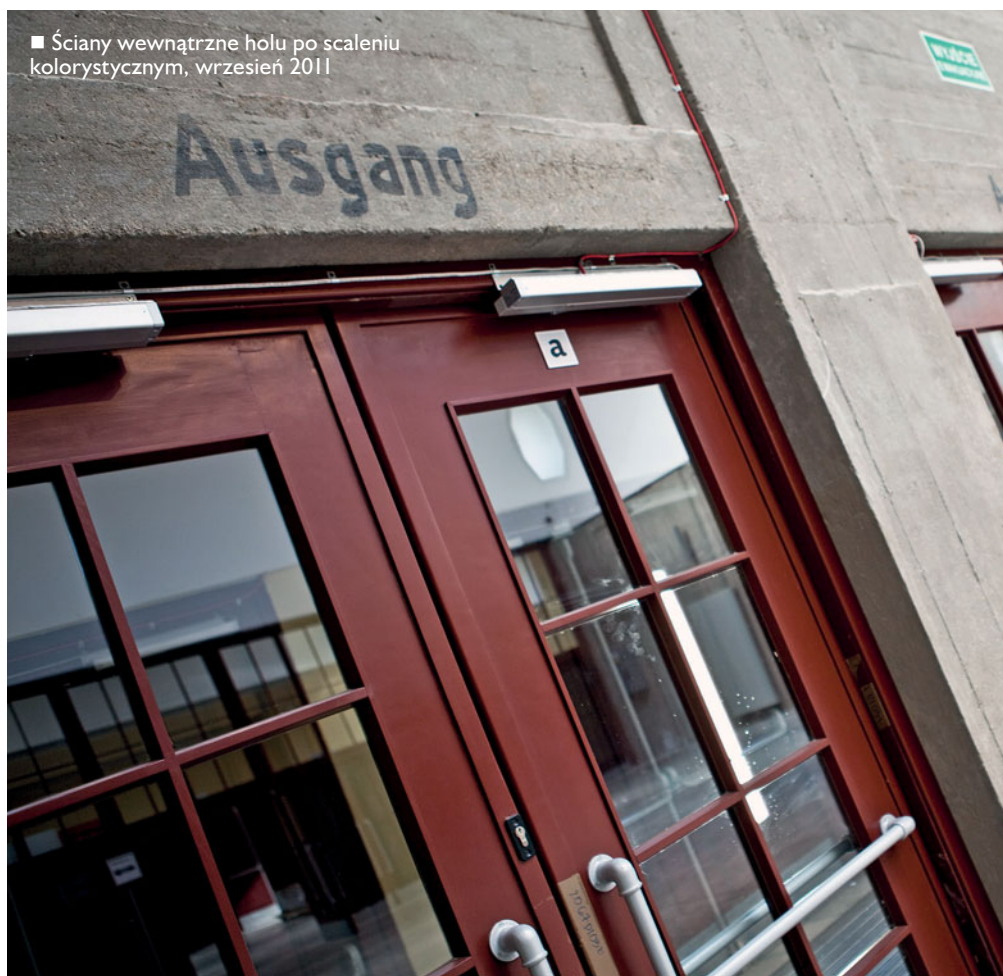
■ Ściany wewnętrzne holu po scaleniu kolorystycznym, wrzesień 2011

1. na całej powierzchni – gruntowanie bezbarwnym środkiem mineralnym KEIM Soliprim;
2. w miejscach napraw – wykonanie półprzezroczystych, wielobarwnych powłok laserunkowych z zastosowaniem systemu farb żolowo-krzemianowych KEIM Concretal-Lasur.

Zastosowanie transparentnego środka do gruntowania na bazie zolu krzemionkowego pozwoliło na wyrównanie chłonności całego podłoża, wzmocnienie powierzchni betonu i tym samym zabezpieczenie przed pyleniem, a także delikatnie pokreśliło fakturę i wydobły oryginalny rysunek betonu. Natomiast wykonanie półprzezroczystych, wielobarwnych powłok mineralnych pozwoliło na scalenie kolorystyczne całej powierzchni betonu z zachowaniem jego mineralnej optyki i wyeksponowanie szczerości materiału konstrukcyjnego – fot. po prawej - s. 92 i 93.
